Е.Ю.КОНЕВА, доцент кафедры архитектуры (ГУЗ)

Воссоздание утраченного колористического решения зрительного зала Малого театра России

Итоги реставрационных работ 2013–2016 гг.

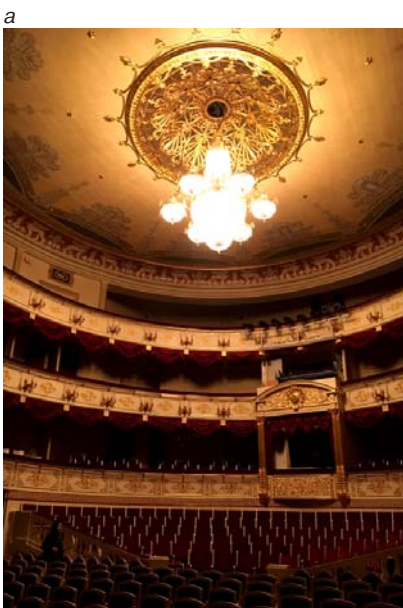
Рис.8. Интерьер зрительного зала ГАМТа после реставрации (а. б)
